## Penilaian Kelayakan Fasilitas Pejalan Kaki Berbasis Global Walkability Index (GWI) di Kawasan Perdagangan Gunung Sari-Cipto, Kota Cirebon

Maulana Subakti Prawira Negara<sup>1</sup>, Mohd. Abi Rafdi<sup>2</sup>

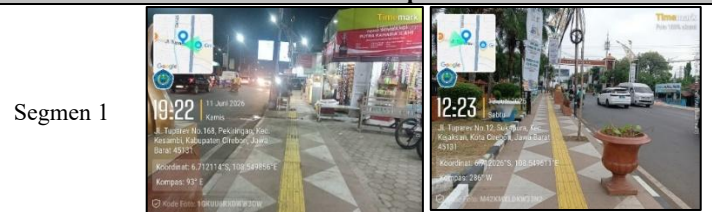
**Tabel 7 Kondisi Fasilitas Pejalan kaki di Ruas Jl. Tuparev**  
Ruas Jalan Tuparev

Nilai tertinggi kedua di Wilayah Kajian. Skor maksimal (5/5) pada Ketersediaan Trotoar dan Infrastruktur Disabilitas mengangkat nilai secara signifikan. Titik lemah relatif adalah Amenitas/Fasilitas Pendukung ( $5,00/10 = 50\%$ ), yang mengindikasikan bahwa meskipun infrastruktur fisik dasar tersedia, kenyamanan berjalan kaki pada siang hari masih terbatas karena kurangnya peneduh dan bangku.

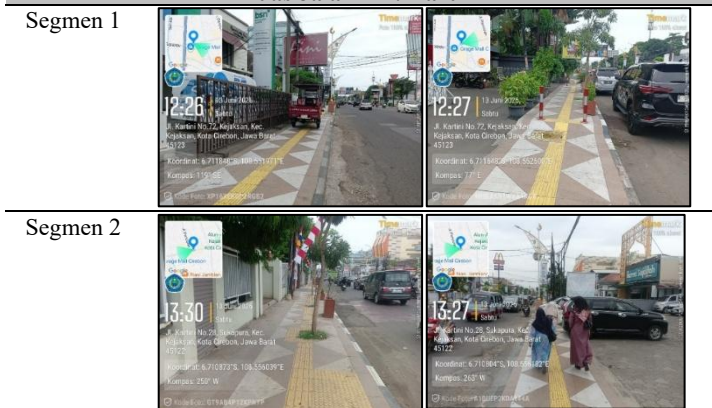
**Tabel 9 Kondisi Fasilitas Pejalan kaki di Ruas Jl. RA. Kartini**  
Ruas Jalan RA. Kartini

Nilai tertinggi di wilayah kajian, namun parameter Ketersediaan Fasilitas Penyebrangan hanya memperoleh 2,00/10 (20%) identik dengan Jl. Tentara Pelajar yang berkategori Not Walkable. Temuan ini secara metodologis penting: agregasi nilai GWI dapat menyembunyikan defisiensi kritis pada satu parameter, khususnya yang berkaitan langsung dengan keselamatan jiwa pejalan kaki. Diperlukan pendekatan dual-reporting: nilai agregat GWI disandingkan dengan 'indeks minimum parameter keselamatan'.

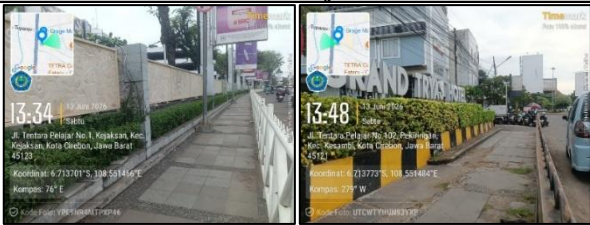
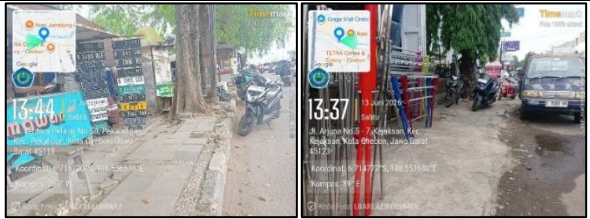
**Tabel 11 Kondisi Fasilitas Pejalan kaki di Ruas Jl. Tentara Pelajar**

Berada 2,25 poin di bawah ambang batas *Not Walkable* (<50). Parameter paling kritis: (1) Infrastruktur Disabilitas: 2,00/10 (20%) tidak ada guiding block maupun ramp pada kedua segmen; (2) Keamanan dari Tindak Kejahatan: 2,75/5 (55%) pencahayaan malam hari kurang memadai; (3) Ketersediaan Trotoar: 12,50/25 (50%) kondisi trotoar rusak berat di sebagian segmen. Ruas ini memerlukan program rehabilitasi komprehensif dengan pendanaan APBD yang terjadwal dan terukur.
